CIUDAD DEL CONOCIMIENTO  
YACHAY

**REPORTE SOBRE LOS DAÑOS  
PRODUCIDOS EN EL PATRIMONIO  
ARQUEOLÓGICO DE YACHAY – CIUDAD  
DEL CONOCIMIENTO.**

REVISIÓN REALIZADA EN BASE A ESTUDIOS PREVIOS

Enero de 2015

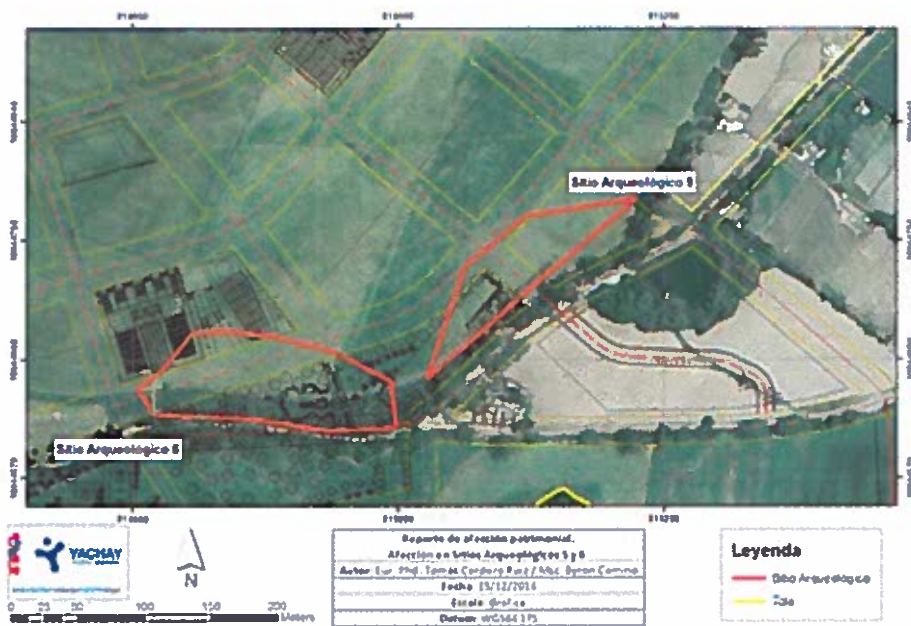
Ilustración 2: Sitios Arqueológicos 5 y 6, afectados por la construcción de vías y por las obras proyectadas en el área.

De otro lado, los Sitios Arqueológicos 5 y 6 corren el riesgo de una mayor afección patrimonial debido a que en los espacios no alterados se planea la construcción de un edificio universitario y de un área verde (Ilustración 2). Ante esta eventualidad, proponemos que se tenga en cuenta la realización de estudios arqueológicos previos que permitan mitigar las posibles afecciones patrimoniales que puedan producirse. En este sentido, al proyectarse la construcción de un área verde en esta zona, nos parece una buena oportunidad la ejecución de los trabajos propuestos para intentar compenetrar patrimonio y ocio sí, eventualmente, se localizasen elementos musealizables en este entorno.

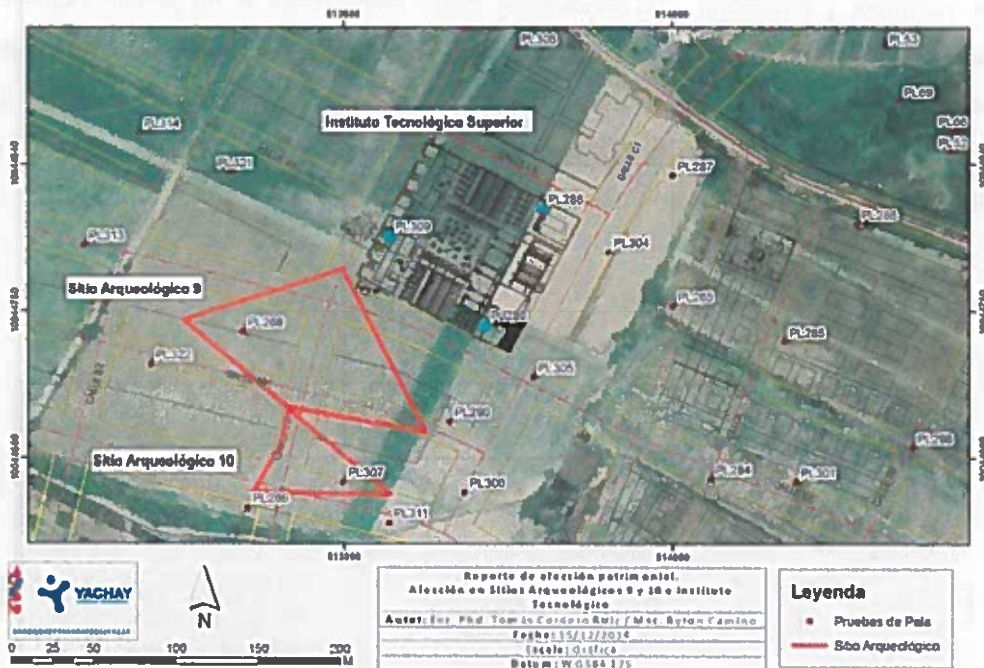
En el área donde se construye, actualmente, el Instituto Técnico Tecnológico Superior, la arqueóloga M. Moreira (2012) advirtió la presencia de materiales arqueológicos, a través de sondeos del subsuelo o pruebas de pala, como se indica a continuación (Ilus. 3):

- PL – 288: registro de 8 fragmentos cerámicos.
- PL – 289: registro de 18 fragmentos cerámicos.
- PL – 309: registro de 38 fragmentos cerámicos y 3 lascas de obsidiana.

Ilustración 3: Sitios Arqueológicos 9 y 10 y Pruebas de Pala localizadas en el área donde está prevista la instalación del Instituto Técnico Tecnológico Superior.
